Redskabsinspektion gennemført på nedenstående adresse

Parcelforeningen Strandhaven Allesøvej.

HOVEDINSPEKTION

09 apr 2019

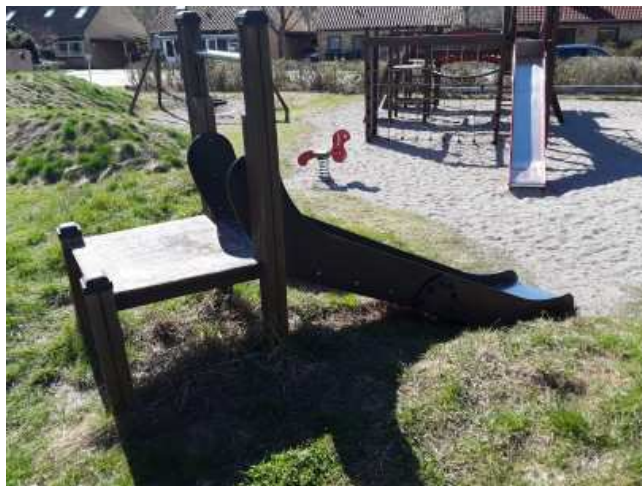
1 Foto 1

Der er ikke registreret afvigelser d.d.

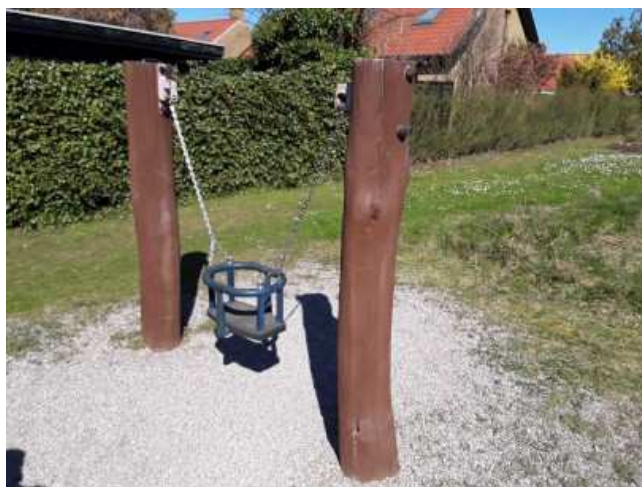
2 Foto 2

DS/EN 1176 del 1. Generelt
DS/EN 1176 del 2. Gynger
DS/EN 1176 del 7. Vedligehold
Der er ikke registreret afvigelser d.d.

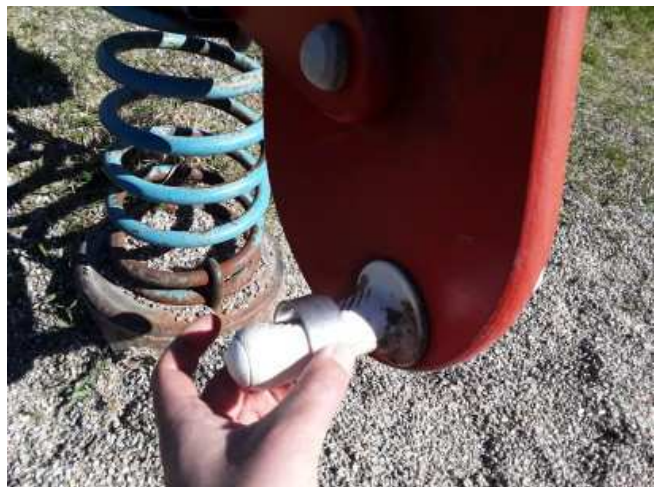
4 Foto 4

Fodstøtter som denne, opfylder ikke de krav der stilles i den reviderede standard. Ringen som vises må ikke kunne gå ind over støtten, dette for at forhindre evt. øjenskader.

DS/EN 1176 del 6 pkt. 4.6 Fodstøtte

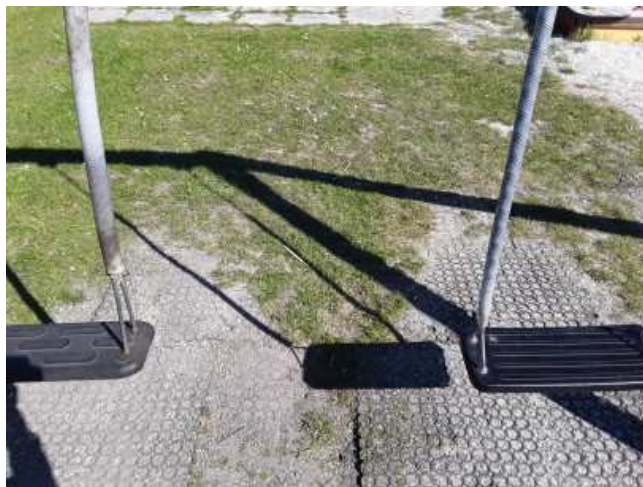
8 Foto 8

Underlaget er ikke vedligeholdt, og vurderes derfor ikke at overholde standardens krav til støddæmpning.

DS/EN 1176 del 1 pkt. 4.2.8.5.2
Støddabsorberende legepladsunderlag.

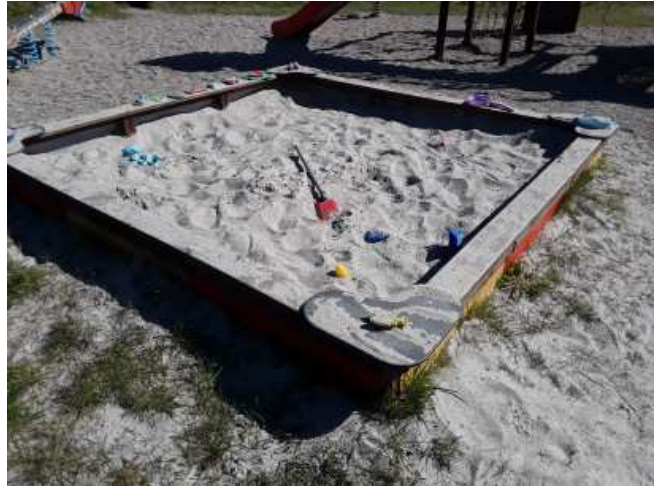
9 Foto 9

DS/EN 1176 del 1. Generelt
DS/EN 1176 del 7. Vedligehold
Der er ikke registreret afvigelse d.d.

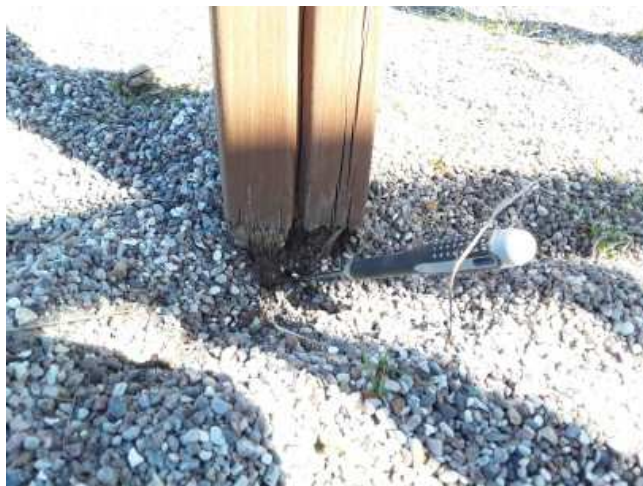
11 Foto 11

Der er fremskredent råd i flere af stolperne, og det anbefales at den efterses af en montør mhp. udskiftning. Observer skadens fremskriden indtil da.

DS/EN 1176 del 7 pkt. 8.2.7 Korrigerende vedligeholdelse.

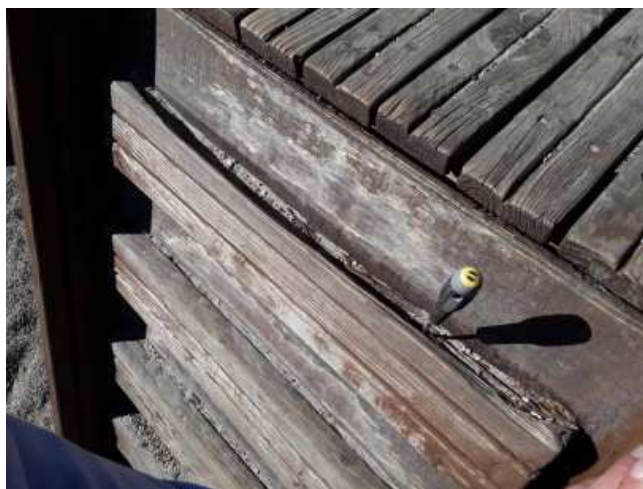
12 Foto 12

Der er fremskredent råd i denne redskabsdel, og det anbefales at den efterses af en montør mhp. udskiftning. Observer skadens fremskriden indtil da.

DS/EN 1176 del 7 pkt. 8.2.7 Korrigerende vedligeholdelse.

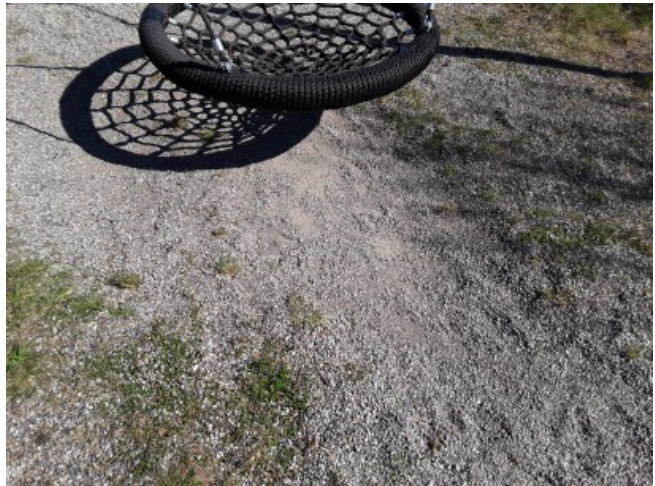
14 Foto 14

Underlaget er ikke vedligeholdt, og vurderes derfor ikke at overholde standardens krav til støddæmpning.

DS/EN 1176 del 1 pkt. 4.2.8.5.2
Støddabsorberende legepladsunderlag.

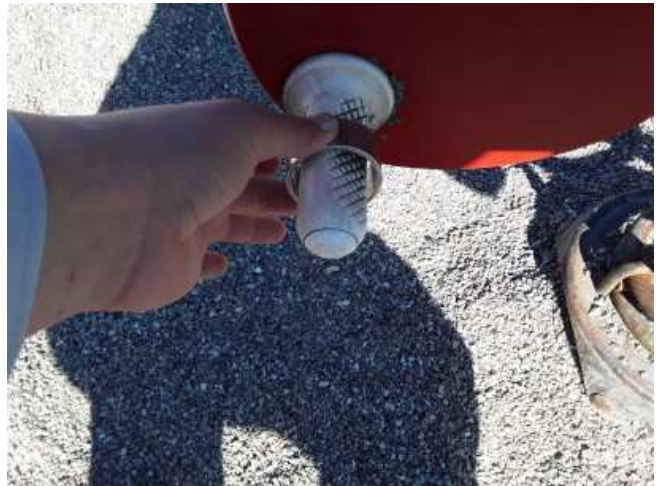
16 Foto 16

Fodstøtter som denne, opfylder ikke de krav der stilles i den reviderede standard. Ringen som vises må ikke kunne gå ind over støtten, dette for at forhindre evt. øjenskader.

DS/EN 1176 del 6 pkt. 4.6 Fodstøtte
